DATOS PARA EL CONOCIMIENTO DEL PATRIMONIO MINERO DE LA COMARCA ARAGONESA DE LA HOYA DE HUESCA / A PLANA DE UESCA. LAS TEJERAS

DATA TO THE KNOWLEDGE OF THE MINING HERITAGE OF THE REGION OF HOYA DE HESCA / PLANA DE UESCA (ARAGÓN). THE TEJERAS

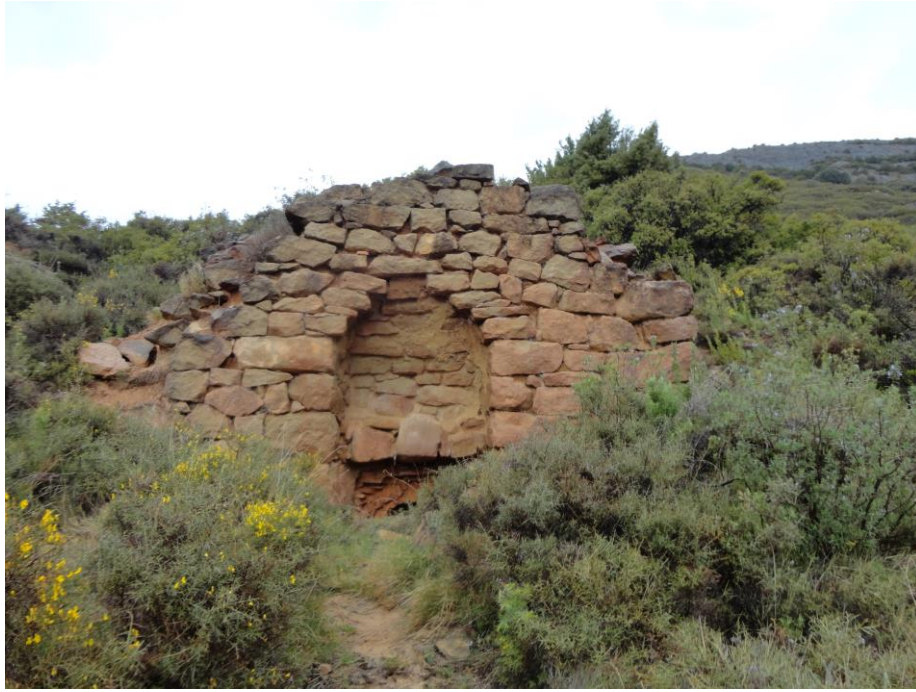
Situación Geográfica	Municipio de Agüero (comarca de la Hoya de Huesca / a Plana de Uesca).
Ubicación del elemento	Se halla a menos de 1'5 Km del pueblo, hacía el NNE, muy cerca de los <i>Mallos de Agüero</i> . Sus coordenadas x, y, z son: 681.550 / 4.692.150 / 780
Situación Geológica	Sistema Pirenaico. Afloramiento de materiales detríticos (con pasadas arcillosas) postorogénicos, del Oligoceno.
Características: Se trata de los restos de un antiguo tejár. Junto a él se halla el lugar en donde se explotaron los materiales arcillosos.	
Estado de Conservación: Se halla en un relativo buen estado de conservación, muy cerca de un lugar de cierta importancia patrimonial, los <i>Mallos de Agüero</i> . FOTOGRAFÍA 1.	
Recomendaciones: Recomendamos la conservación de todo el conjunto: del tejár.

FOTOGRAFÍA 1. RESTOS DEL TEJAR DE AGÜERO

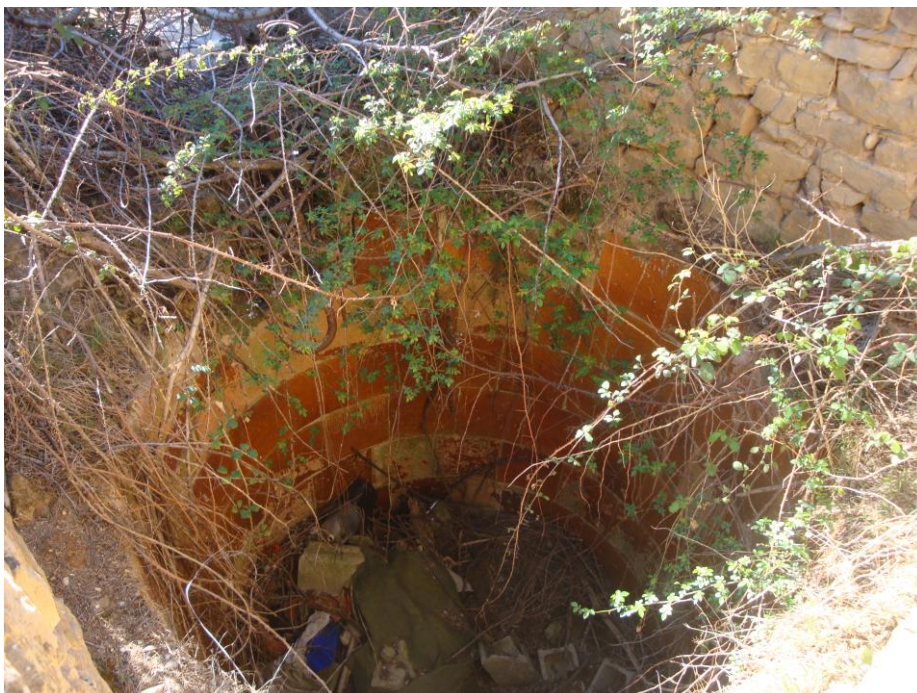
Situación Geográfica	Municipio de Huesca (comarca de la Hoya de Huesca / a Plana de Uesca). Agregado de Apies
Ubicación del elemento	Se halla a menos de 0'5 Km del núcleo principal del pueblo, hacía el Sur del mismo, muy cerca del Cementerio Municipal. Sus coordenadas x, y, z son: 714.390 / 4.677.800 / 680
Situación Geológica	Depresión Geológica del Ebro. Afloramiento de materiales arcillosos cenozoicos.
Características: Se trata de los restos de un antiguo tejár. Junto a él se halla el lugar en donde se explotaron los materiales arcillosos cenozoicos.	
Estado de Conservación: Se halla en un relativo buen estado de conservación. FOTOGRAFÍA 2.	
Recomendaciones: Recomendamos la conservación de todo el conjunto: del tejár. Asimismo, sería conveniente eliminar la basura existente en la zona.

FOTOGRAFÍA 2. EL TEJAR DE APIÉS

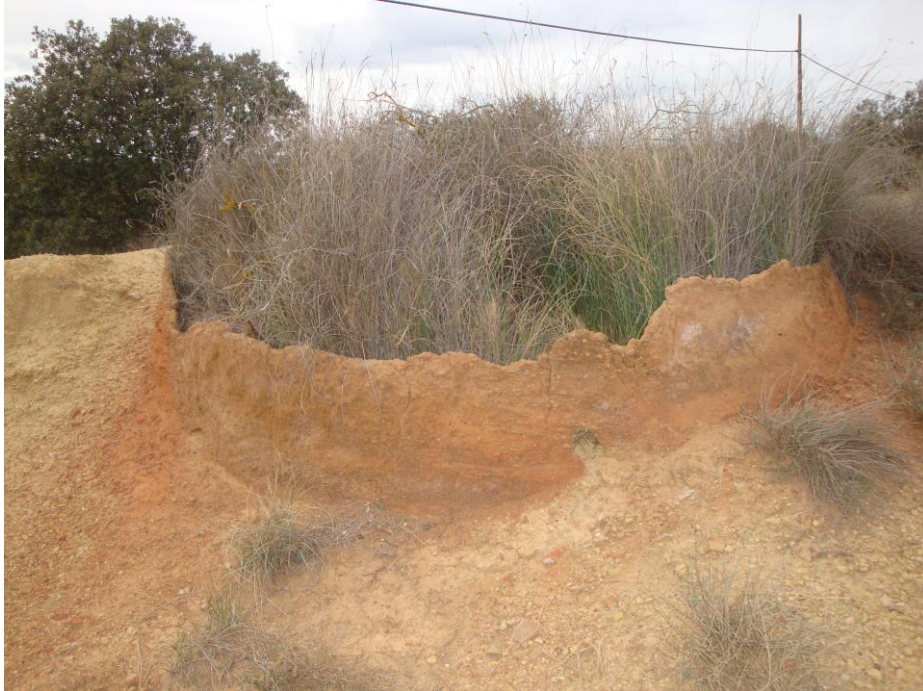
Características:
Se trata de los restos de dos antiguos tejares. Junto a ellos (especialmente en el segundo) se halla los lugares en donde se explotaron los materiales arcillosos cenozoicos.
Estado de Conservación:
Se hallan en un relativo buen estado de conservación, especialmente el segundo de los tejares. FOTOGRAFÍA 3 (TEJAR 1) y FOTOGRAFÍA 4 (TEJAR 2).
Recomendaciones:
En ambos casos, recomendamos la conservación de todo el conjunto: del tejar. Asimismo, sería conveniente eliminar la basura existente en la zona.

FOTOGRAFÍA 3. EL PARTE ALTA DEL TEJAR 1, DE BESPÉN

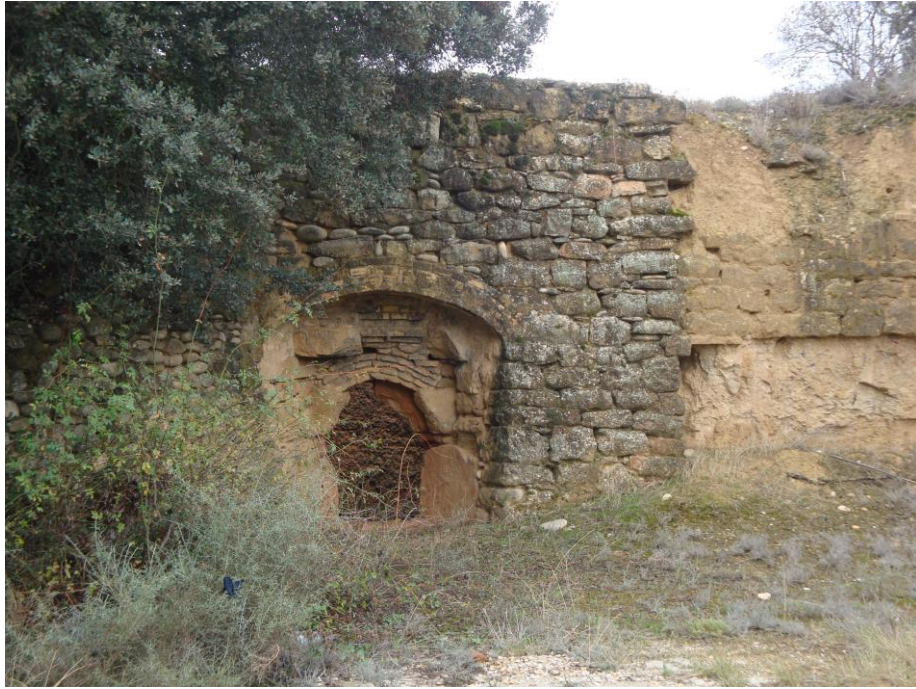
Situación Geográfica	Municipio de Siétamo (comarca de la Hoya de Huesca / a Plana de Uesca). Agregado de Castejón de Arbaniés.
Ubicación del elemento	Ambos tejares se hallan uno junto al otro, frente a la población de Castejón y de la carretera que procede de Siétamo. Sus coordenadas x, y, z son, respectivamente: 725.640 / 4.669.900 / 540 y 725.650 / 4.669.450 / 500
Situación Geológica	Depresión Geológica del Ebro. Afloramiento de materiales arcillosos cenozoicos.
Características:	Se trata de los restos de dos antiguos tejares. Cerca de ellos se halla los lugares en donde se explotaron los materiales arcillosos cenozoicos.
Estado de Conservación:	Se hallan en un relativo buen estado de conservación FOTOGRAFÍAS 5 y 6
Recomendaciones:	En ambos casos, recomendamos la conservación de todo el conjunto del tejar.

FOTOGRAFÍA 5. PARTE FRONTAL DE UNO DE LOS TEJARES DE CASTEJÓN DE ARBANIÉS

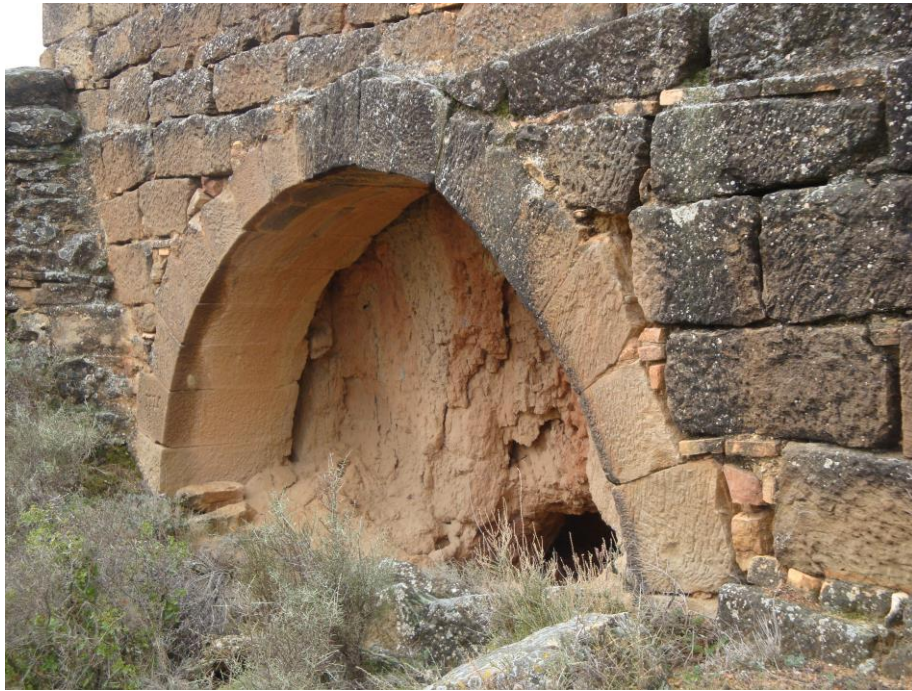
Situación Geográfica	Municipio de Siétamo (comarca de la Hoya de Huesca / a Plana de Uesca). Agregado de Liesa
Ubicación del elemento	Se halla a menos de 0'7 Km del núcleo principal del pueblo, hacia el NW, en la cabecera del río Rija. Sus coordenadas x, y, z son: 729.650 / 4.669.650 / 520
Situación Geológica	Depresión Geológica del Ebro. Afloramiento de materiales arcillosos cenozoicos.
Características:	Se trata de los restos de un antiguo tejar. Junto a él se halla el lugar en donde se explotaron los materiales arcillosos cenozoicos.
Estado de Conservación:	Se halla en un relativo buen estado de conservación. FOTOGRAFÍA 7.
Recomendaciones:	Recomendamos la conservación de todo el conjunto: del tejar.

FOTOGRAFÍA 7. PARTE FRONTAL Y BOCA DEL TEJAR DE LIESA

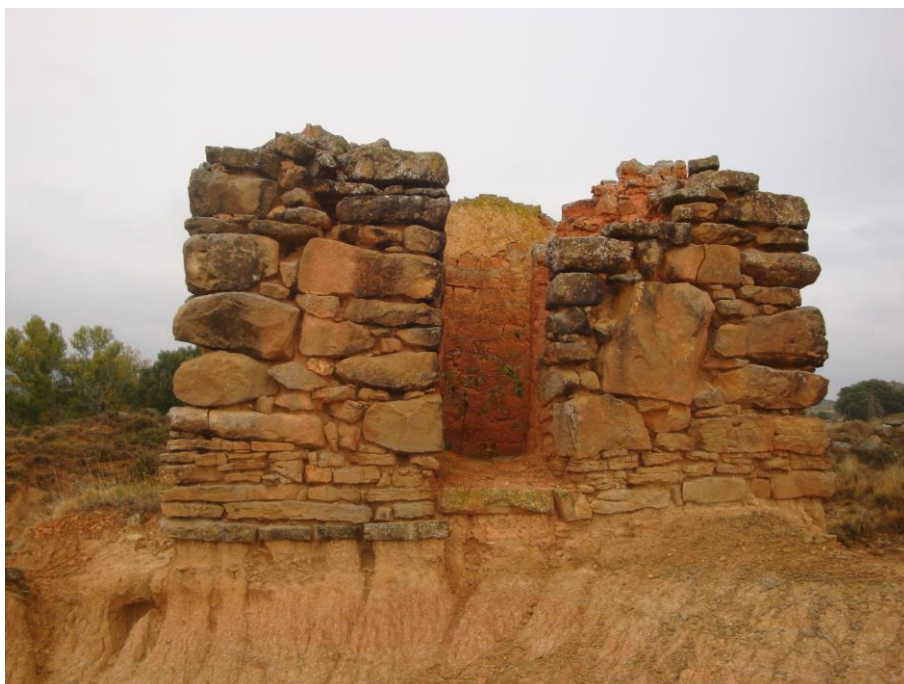
Situación Geográfica	Municipio de Loporzano (comarca de la Hoya de Huesca / a Plana de Uesca). Agregado de Loscertales
Ubicación del elemento	Se halla a algo más de 0'4 Km al NW de Loscertales, junto a la carretera. Sus coordenadas x, y, z son: 726.050 / 4.674.400 / 620
Situación Geológica	Depresión Geológica del Ebro. Afloramiento de materiales arcillosos cenozoicos.
Características: Se trata de los restos de un antiguo tejat. Cerca de él se halla el lugar en donde se explotaron los materiales arcillosos cenozoicos. También se hallan restos de la balsa	
Estado de Conservación: Se halla en un buen estado de conservación. FOTOGRAFÍA 8.	
Recomendaciones: Recomendamos la conservación de los restos del tejat.

FOTOGRAFÍA 8. TEJERA DE LOS CERTALES

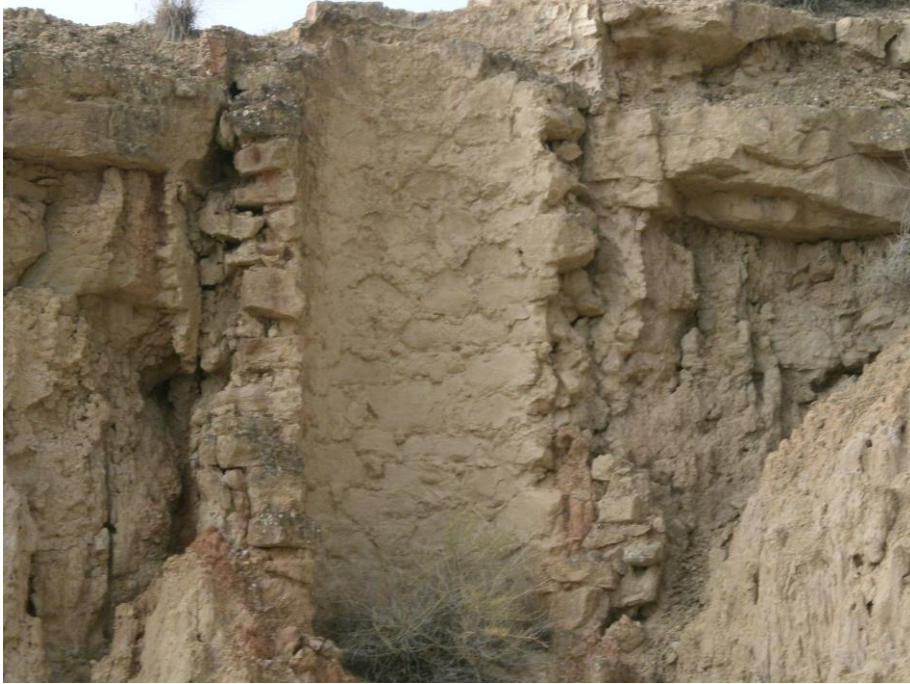
Situación Geográfica	Municipio de Pertusa (comarca de la Hoya de Huesca / a Plana de Uesca).
Ubicación del elemento	Se halla a algo más de 0'4 Km al NW de Pertusa, junto a la carretera de Antillón. Sus coordenadas x, y, z son: 737.850 / 4.654.650 / 440
Situación Geológica	Depresión Geológica del Ebro. Afloramiento de materiales arcillosos cenozoicos.
Características: Se trata de los restos de un antiguo tejat.	
Estado de Conservación: Se halla en muy mal estado de conservación, casi desaparecido. FOTOGRAFÍA 9.	
Recomendaciones: Recomendamos la conservación de los restos minúsculos del tejat.

FOTOGRAFÍA 9. MINÚSCULOS RESTYOS DEL TEJAR DE PERTUSA

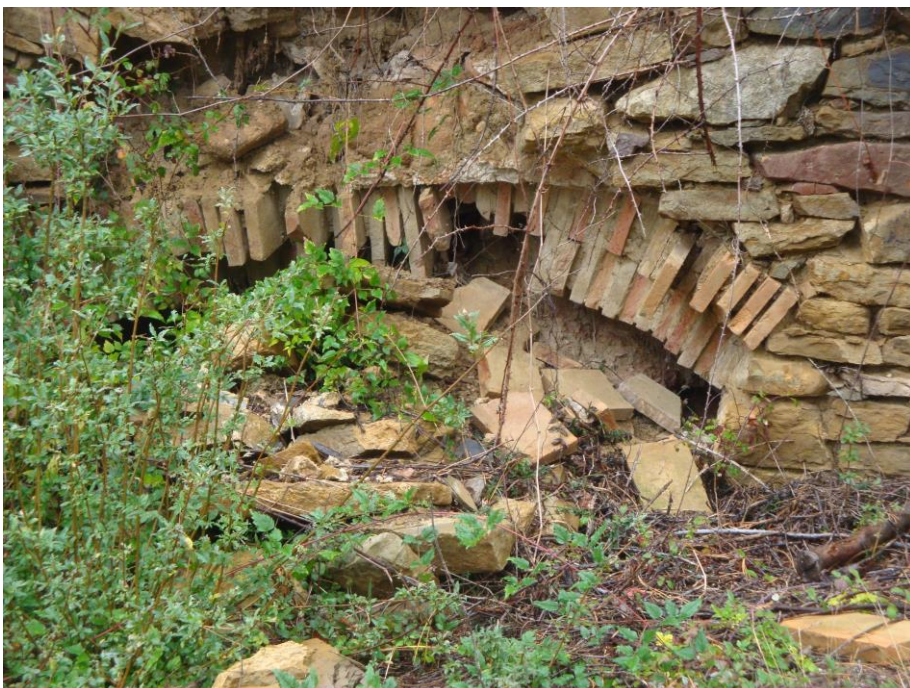
Situación Geográfica	Municipio de Casbas de Huesca (comarca de la Hoya de Huesca / a Plana de Uesca). Lugar de San Cosme
Ubicación del elemento	Se halla en las inmediaciones del lugar de San Cosme, a unos 7 Km al NNW de Aguas. Sus coordenadas x, y, z son: 727.650 / 4.680.580 / 950
Situación Geológica	Depresión Geológica del Ebro. Afloramiento de materiales arcillosos cenozoicos.
Características: Se trata de los restos de un antiguo tejar.	
Estado de Conservación: Es un tejar no muy bien conservado. FOTOGRAFÍA 10.	
Recomendaciones: Recomendamos la conservación de los restos del tejar.

FOTOGRAFÍA 10. RESTOS DEL TEJAR DE SAN COSME

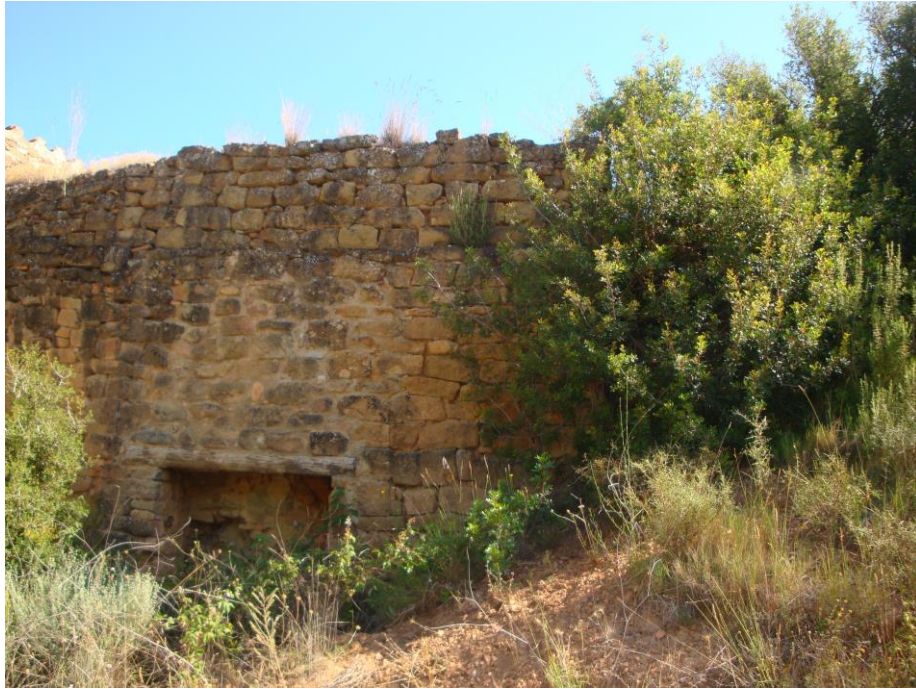
Situación Geográfica	Municipio de Santa Eulalia de Gállego (comarca de la Hoya de Huesca / a Plana de Uesca).
Ubicación del elemento	Se halla a unos 2'5 Km de Santa Euláia de Gállego, hacia el NW. Sus coordenadas x, y, z son: 682.700 / 4.685.010 / 460
Situación Geológica	Depresión Geológica del Ebro. Afloramiento de materiales arcillosos cenozoicos.
Características: Se trata de los restos de un antiguo tejar. Está muy bien conservado, tras haber sido restaurado. Quedan restos de la explotación y de la balsa.	
Estado de Conservación: Es un tejar muy bien conservado. FOTOGRAFÍA 11.	
Recomendaciones: Recomendamos la conservación de los restos del tejar.

FOTOGRAFÍA 11. RESTOS DEL TEJAR DE SANTA EULALIA DE GÁLLEGO

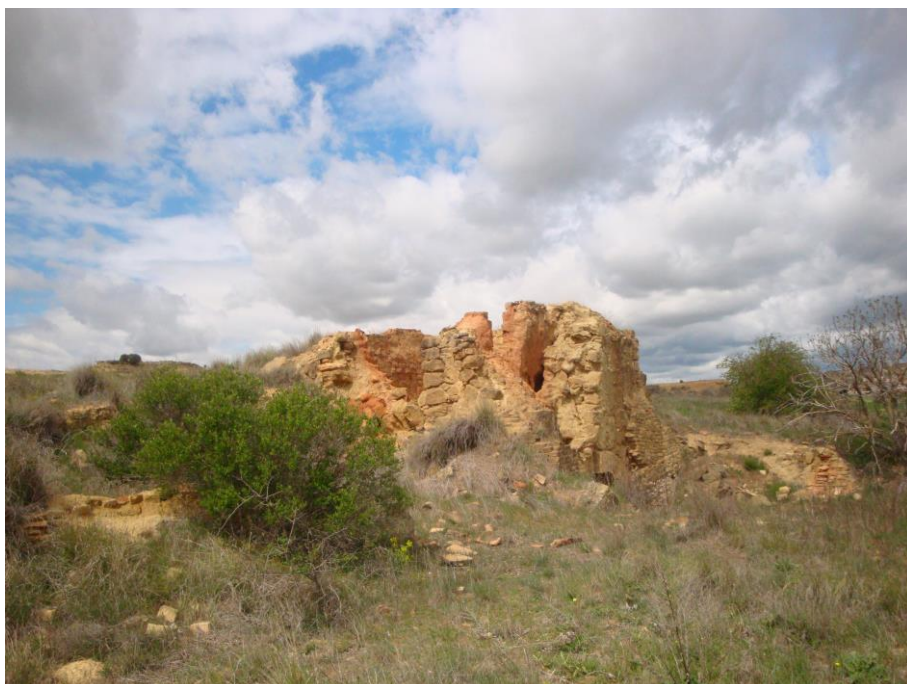
Estado de Conservación: El primero se halla en relativo buen estado de conservación (FOTOGRAFÍA 12). Este no es el caso de los otros dos, especialmente del tercer tejár (FOTOGRAFÍAS 13 y 14).
Recomendaciones: En ambos casos, recomendamos la conservación del conjunto de los dos primeros tejares. Por lo que concierne al tercero, convendría adecuar la zona, desbrozándolo en lo posible

FOTOGRAFÍA 12. RESTOS DEL PRIMER TEJAR DE SESA (CARRETERA A HUERTO)

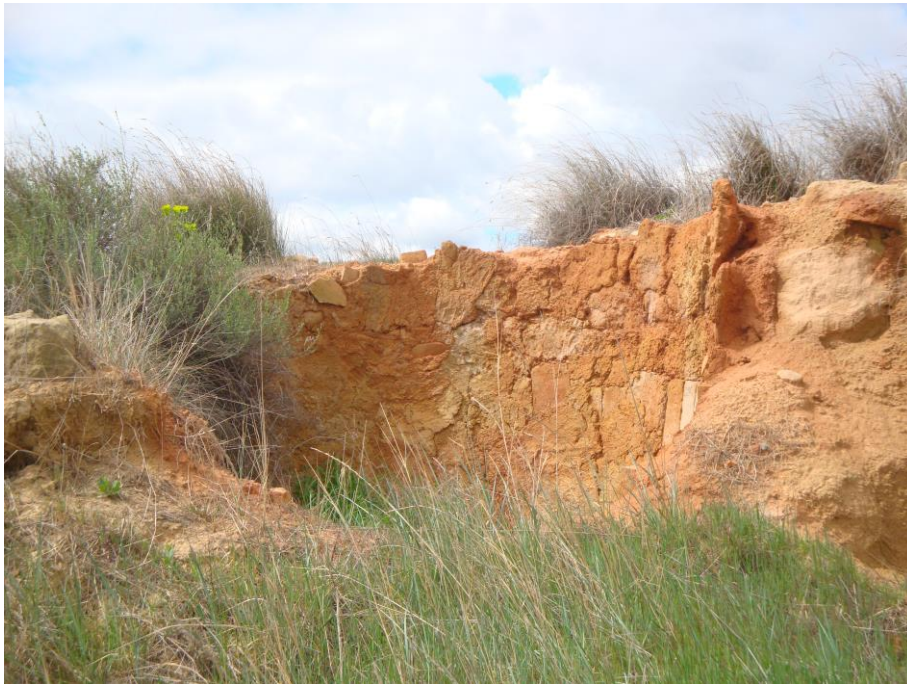
FOTOGRAFÍA 13. RESTOS DEL SEGUNDO TEJAR DE SESA (CARRETERA A HUERTO)

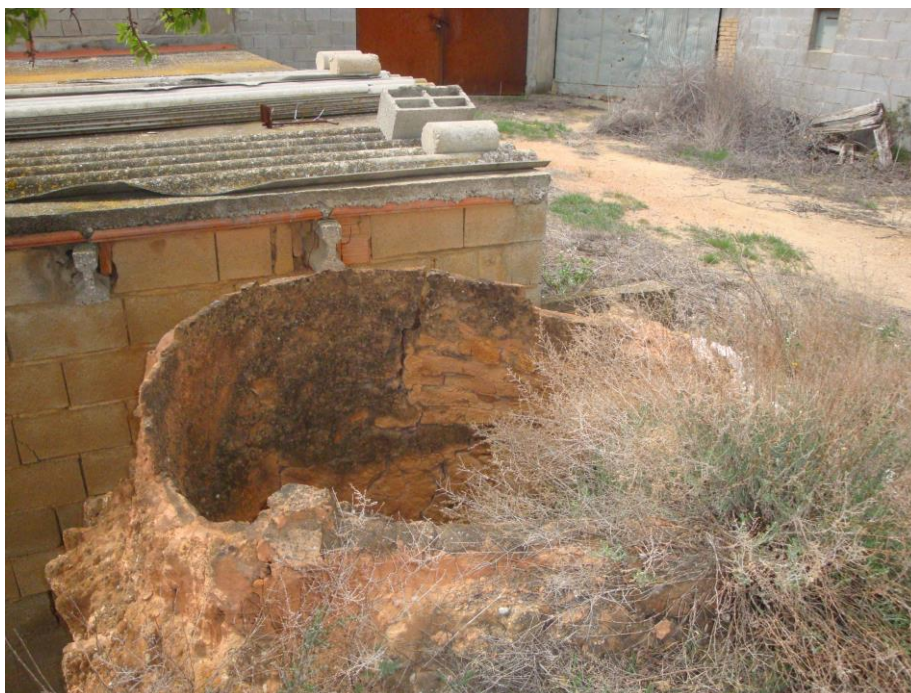
FOTOGRAFÍA 14. RESTOS DEL TERCER TEJAR DE SESA (CARRETERA A TRAMACED)

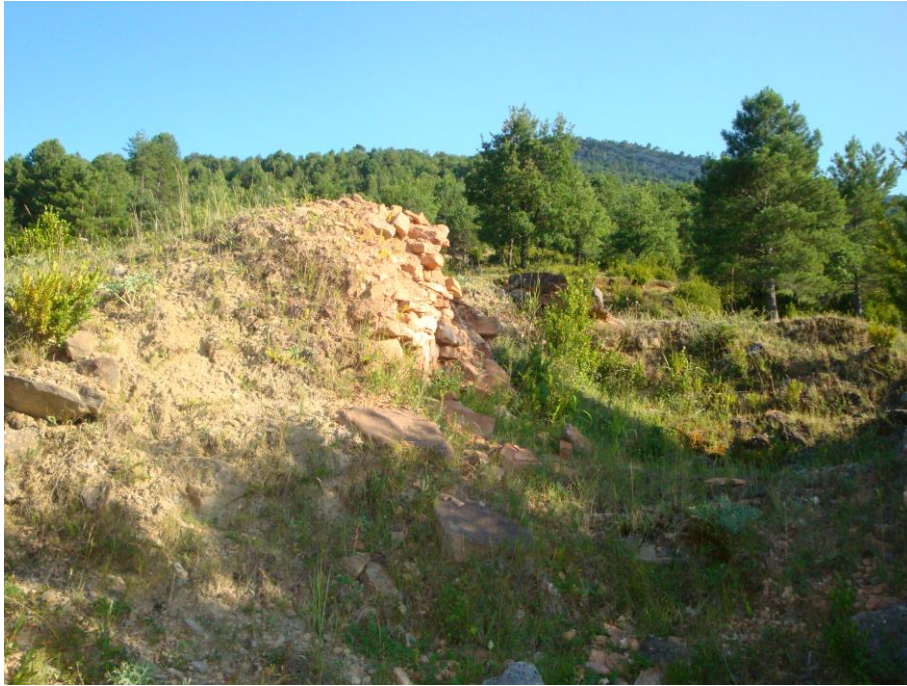
Situación Geográfica	Municipio de Peñas de Riglos (comarca de la Hoya de Huesca / a Plana de Uesca). Agregado de Villalengua
Ubicación del elemento	Se halla a menos de 0'5 Km del núcleo principal del pueblo, al SW, junto al camino a Salinas. Sus coordenadas x, y, z son: 680.650 / 4.98.600 / 720
Situación Geológica	Sistema Pirenaico. Afloramiento de materiales arcillosos cenozoicos.
Características: Se trata de los restos de un antiguo tejár. Junto a él se halla el lugar en donde se explotaron los materiales arcillosos cenozoicos.	
Estado de Conservación: No halla en buen estado de conservación. FOTOGRAFÍA 15.	
Recomendaciones: Recomendamos la conservación de todo el conjunto: del lugar.

FOTOGRAFÍA 15. RESTOS DEL TEJAR DE VILLALENGUA
